ANEXO I

Ayuntamiento
Santa Pola

1. INTRODUCCIÓN

Los trabajos realizados en el presente informe recogen estas exigencias, así como los requisitos de calidad y la metodología descrita en la norma UNE-EN 16247-1:2012, desarrollando la auditoría energética del Ayuntamiento de Santa Pola (Alicante).

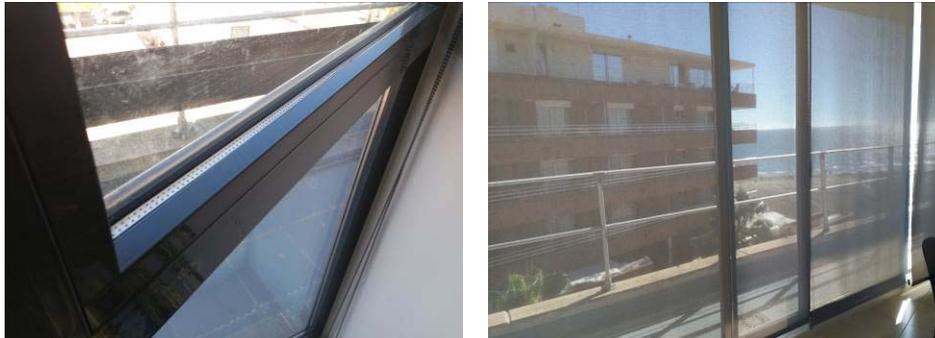
Por otro lado, en la última planta, en una zona resultante de un proyecto de ampliación, los huecos se resuelven mediante carpinterías metálicas sin RPT con vidrios dobles. Estos vidrios dobles aumentan considerablemente el aislamiento (hasta un 40%), con una transmitancia térmica de $3,3 \text{ W/m}^2\cdot\text{K}$, también mejoran considerablemente el aislamiento acústico. Sin embargo, en estos huecos se colocan estores por el interior, siendo estos los protectores solares menos eficaces. Al estar colocados por el interior, a pesar de ofrecer un gran control y limitar la incidencia directa del sol, no evitan la entrada de la radiación solar, pues el vidrio no está protegido.

Imagen 3. Dispositivo interior de protección solar

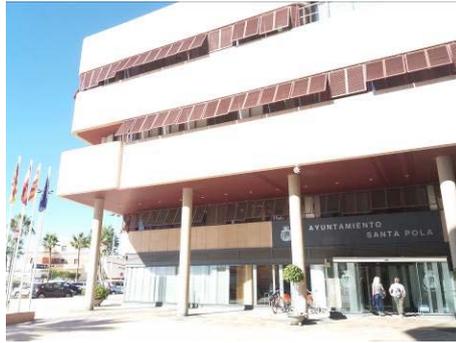
Así mismo, elementos constructivos del edificio actúan como protectores solares fijos, evitando la radiación directa del sol sobre la propia fachada y huecos, tal y como se puede observar en el caso del voladizo en la siguiente foto:

Imagen 4. Voladizo - protección solar fija

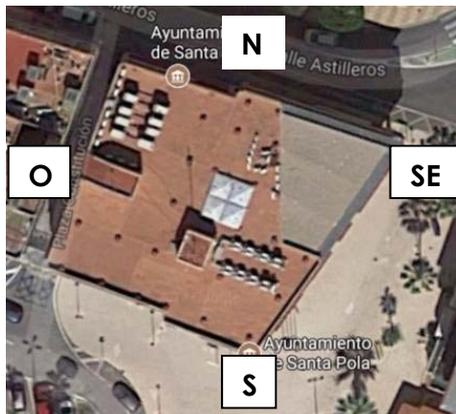
Imagen 5. Orientación ayuntamiento Santa Pola

Las zonas del ayuntamiento ubicadas hacia la fachada sur dispondrán de la incidencia del sol durante todo el día en invierno, primavera y otoño, mientras que en verano sólo lo hará en las horas centrales del día (las más calurosas). Esto beneficiará la entrada de luz natural, y la menor demanda de calefacción durante el invierno, sin embargo en verano la temperatura será más elevada que en otras zonas (mayor demanda de refrigeración). Por este motivo, en la fachada sur las persianas levadizas juegan un papel muy importante, evitando la incidencia solar directa, mejorando así el confort térmico durante las horas centrales del día en verano.

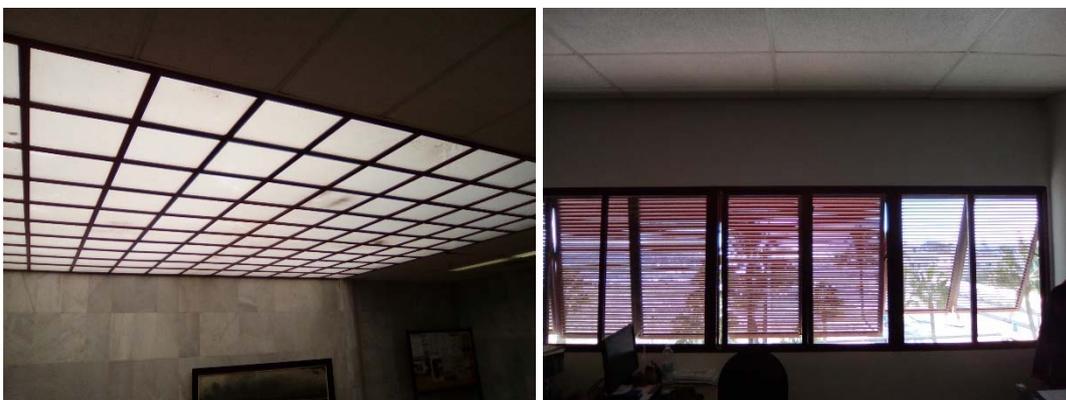
La mayoría de estancias del edificio disponen de aportación de iluminación natural, como es el lucernario en la escalera principal o las numerosas ventanas distribuidas por el perímetro. No obstante, debido a la necesidad de disponer de elementos de protección solar, esta aportación se ve reducida, principalmente en la fachada orientada al norte y la fachada orientada al oeste por su proximidad con otros edificios.

Imagen 6. Iluminación natural

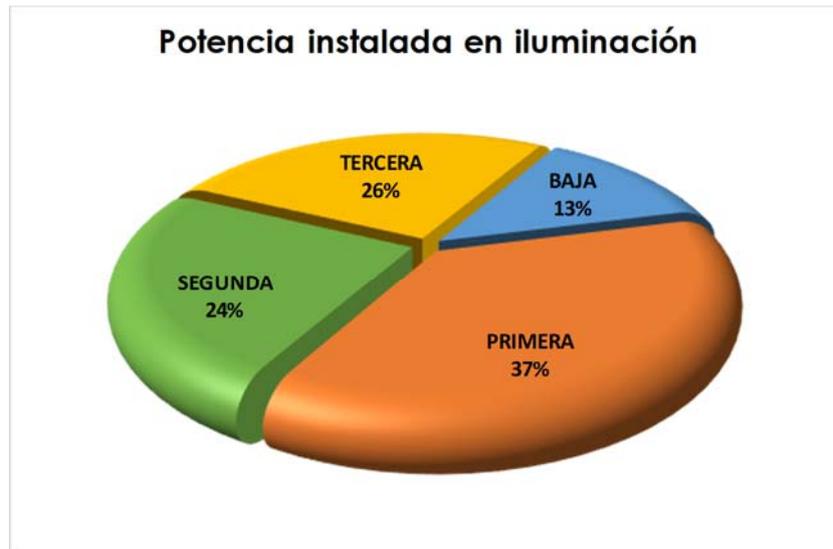
Gráfica 2. Distribución de la potencia instalada en iluminación por planta

Como se puede observar, la planta primera es la que mayor potencia instalada de iluminación dispone con un 37% del total del edificio. Las plantas segunda y tercera tienen un reparto similar en torno al 24% y 26%, siendo la planta baja donde menor potencia instalada de iluminación hay con un 13%.

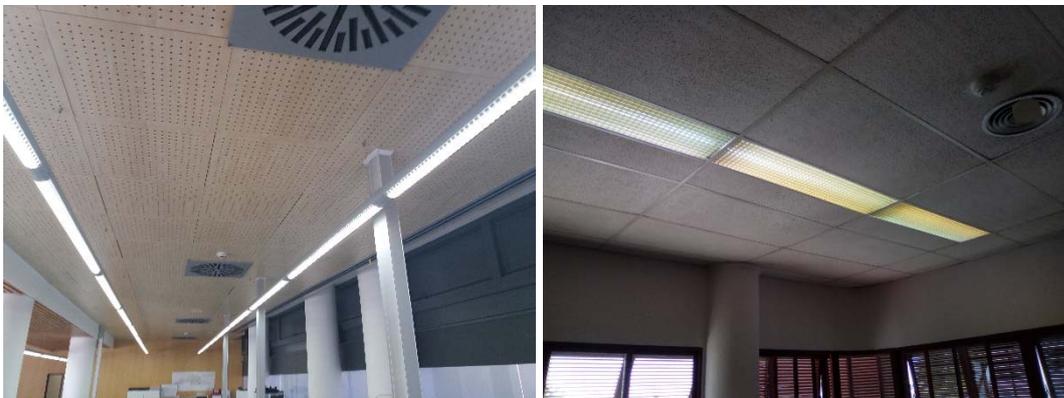
Imagen 7. Luminarias instaladas en el centro

El control del encendido de la iluminación de las zonas comunes de la planta baja se realiza desde el cuadro eléctrico, siendo en el resto del edificio de manera manual mediante interruptores instalados en cada sala o estancia. El alumbrado exterior e iluminación de la escalera principal disponen de un reloj horario en el cuadro eléctrico que regula su encendido.

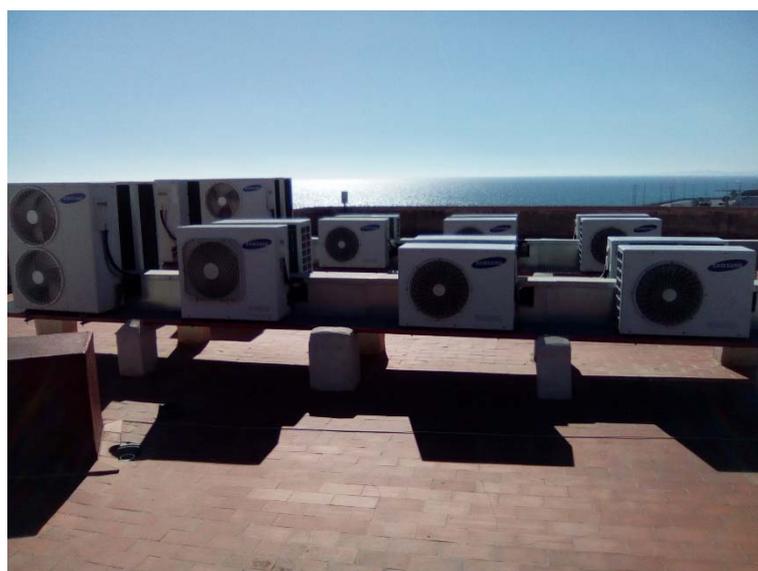
1. *Equipos Samsung bomba de calor con sistema inverter, con unidades interiores de conducto de baja silueta y cassette empotrado.*
 - o Equipos con compresor de velocidad variable que se adapta a la demanda térmica. Su antigüedad es menor de 10 años. El refrigerante empleado es R-410A.
 - o Climatizan estancias de planta baja y tercera planta zona acristalada. Unidades interiores de tipo cassette empotrado de cuatro vías en despachos. Unidades de conducto de baja silueta en hall y atención al ciudadano con difusores rotacionales y rejillas lineales en zona junto fachada acristalada.
 - o La regulación se efectúa mediante mando individuales para los cassette, y mediante 6 paneles de control remotos por cable para las unidades interiores de conducto, ubicados en armario del cuadro eléctrico general de baja tensión.

Imagen 8. Unidades exteriores de equipos de climatización de planta baja

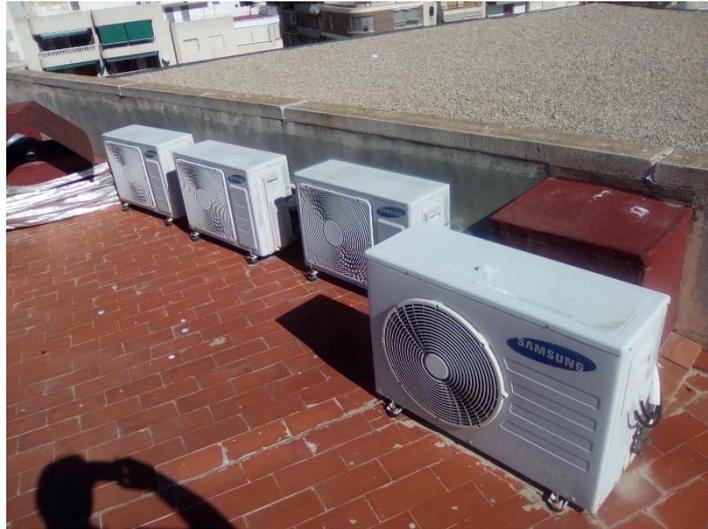
Imagen 9. Unidades exteriores de equipos de climatización tercera planta zona acristalada

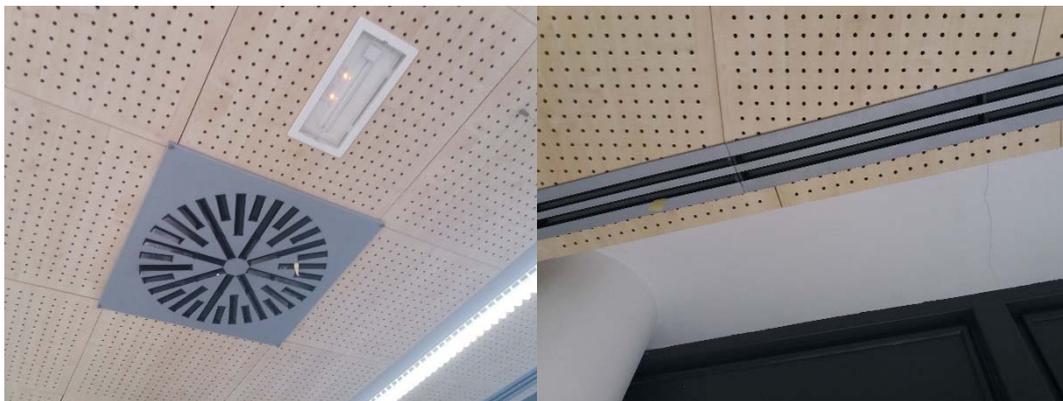
Imagen 10. Difusores de las unidades de conducto en planta baja

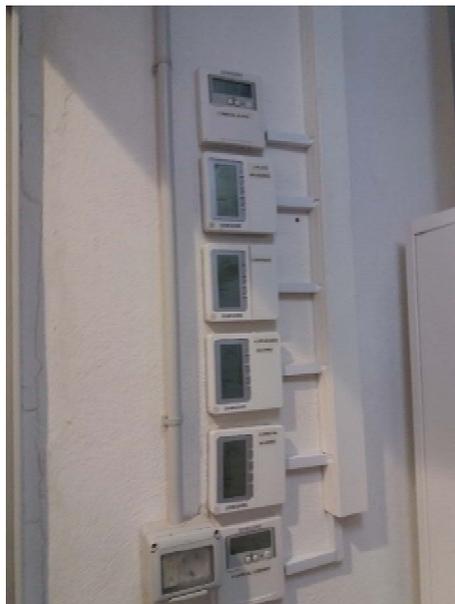
Imagen 11. Paneles de control remoto de las unidades de conducto de planta baja.

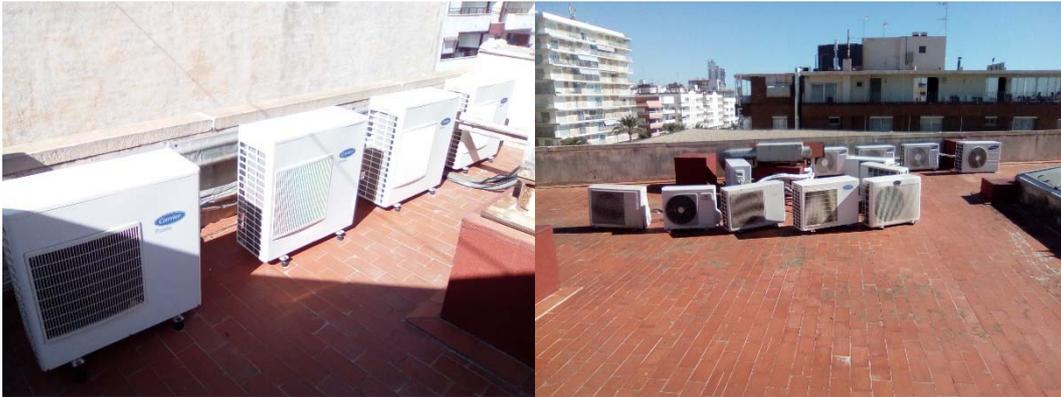
2. *Equipos Carrier y otras marcas bomba de calor sin sistema inverter, con unidades interiores de cassette empotrado y split de pared.*
- o Equipos de antigüedad mayor de 10 años y de eficiencia energética media. Clase eficiencia letras E-F.
 - o Climatizan los pasillos públicos de plantas primera a tercera (zona escalera principal) y algunos despachos.
 - o La regulación se efectúa mediante mando individuales.

Imagen 12. Unidades exteriores de equipos de climatización tercera planta zona acristalada

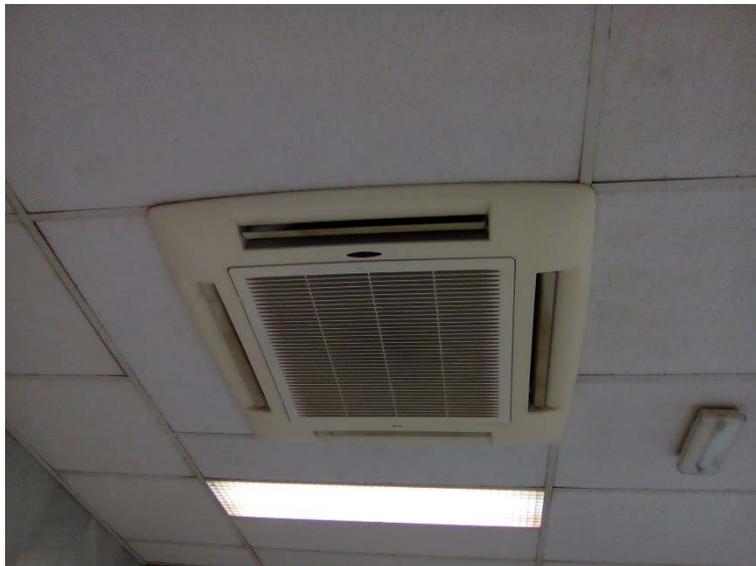
Imagen 13. Unidades interiores cassette 4 vías Carrier en pasillo público.

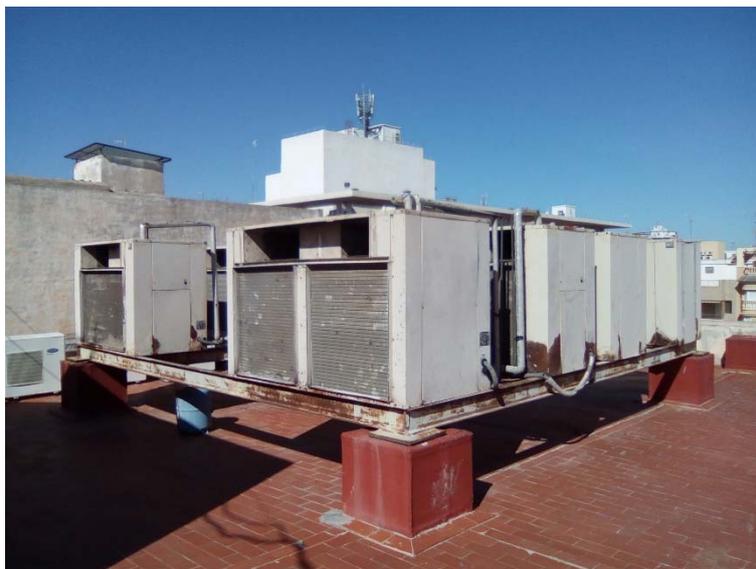
3. *Equipos Hitecsa bomba de calor con unidad interior conectada a red de conductos de aire, sistema marca Airzone de zonificación de la climatización y difusores cónicos de lama fija.*
- o Equipos de antigüedad mayor de 25 años y en estado avanzado de deterioro. El refrigerante empleado es R-22.
 - o Climatizan las zonas diáfanas de las plantas primera a tercera, así como la gran mayoría de despachos y salas. Los difusores de aire son cónicos de lamas fijas.
 - o Los conductos de aire son de fibra con aislamiento, con un circuito de impulsión y otro de retorno. No existe aporte de aire exterior.
 - o Existen termostatos reguladores Airzone en cada estancia. El termostato se encarga de analizar en cada momento la temperatura de la zona y ordenar el cierre o apertura de compuerta motorizada para mantener la temperatura en la zona.

Imagen 14. Unidades exteriores Hitecsa

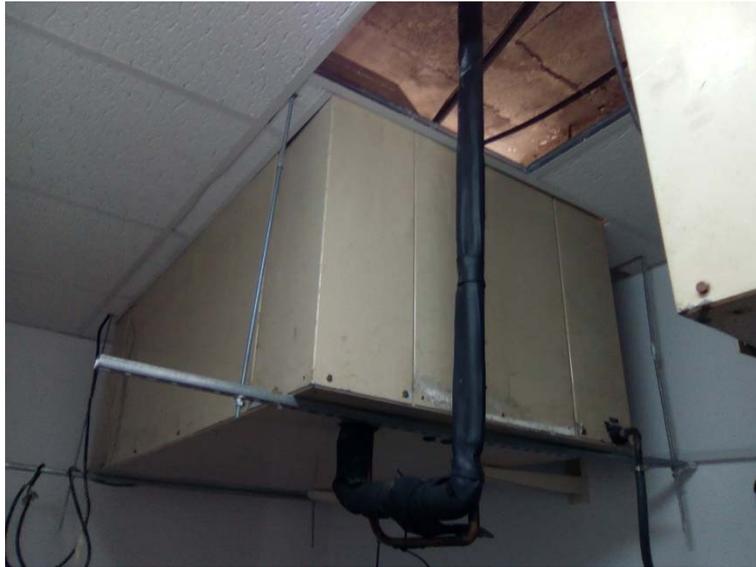
Imagen 15. Unidad interior Hitecs

La instalación de climatización del edificio formada por los equipos partidos Hitecsa tiene más de 25 años. El estado de conservación de las unidades exteriores es de deterioro avanzado, con la aparición de corrosión en carcavas, defectos en las aletas de los disipadores de calor y componentes eléctricos expuestos a la intemperie.

- El refrigerante que utilizan es R-22, esta situación puede resultar mucho más grave, puesto que desde 2015 está prohibida su comercialización, solo es posible la utilización de gas reciclado para su mantenimiento. La no disposición de gas R-22 para la reparación de las averías o fugas que pudieran surgir en las unidades indicadas obligaría a la sustitución de las mismas.

Se propone la sustitución de los actuales equipos bombas de calor Hitecsa por equipos nuevos que mantengan la potencia la instalada y la flexibilidad de funcionamiento en modo frío-calor en diferentes zonas.

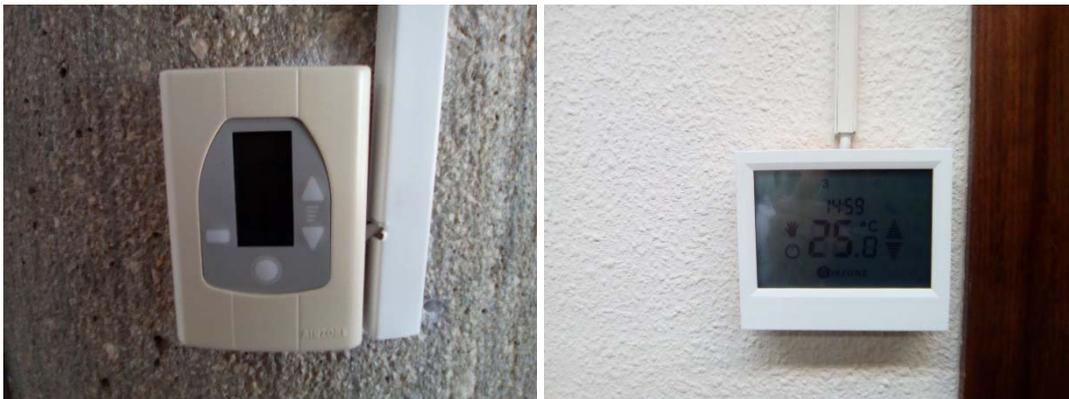
Imagen 16. Termostatos Airzone instalados en las dependencias

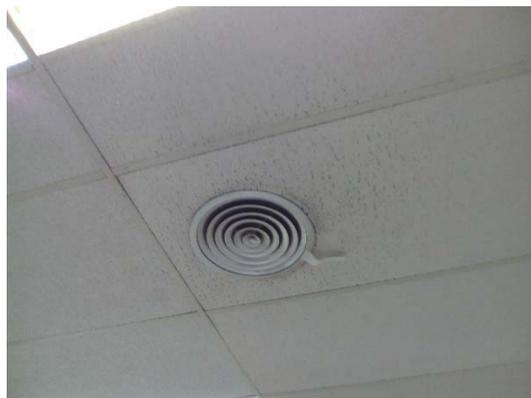
Imagen 17. Difusor de aire cónico de lamas fijas

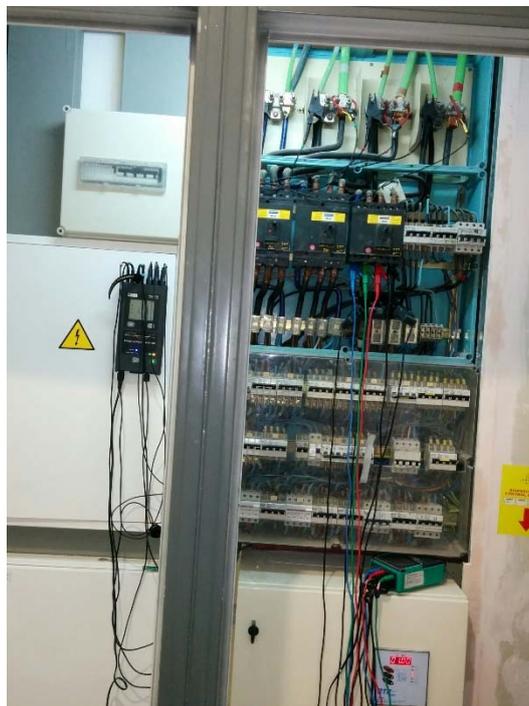
Las mediciones eléctricas se han realizado en Cuadro General de Baja Tensión (CGBT) del edificio mediante el uso de analizadores de redes eléctricas.

Imagen 20. Cuadro eléctrico general de baja tensión

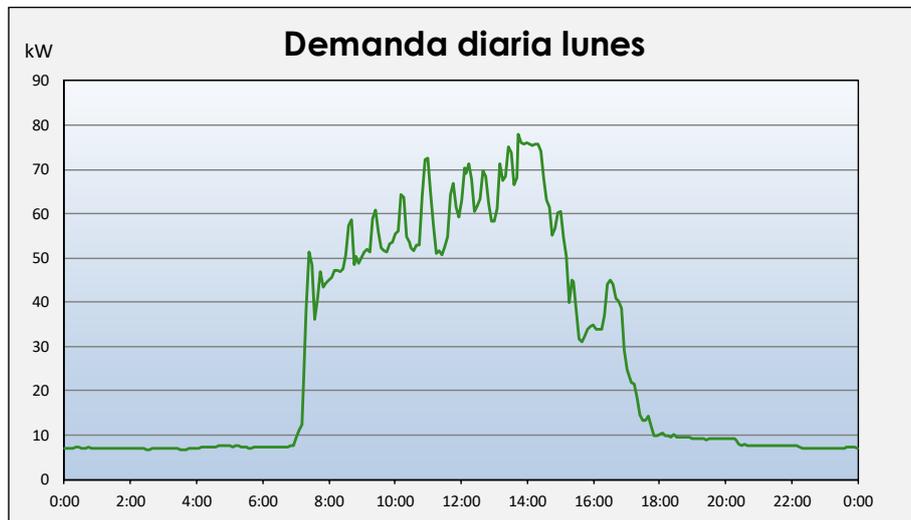
Gráfica 6. Curva de demanda de potencia registrada el lunes 23 de octubre.

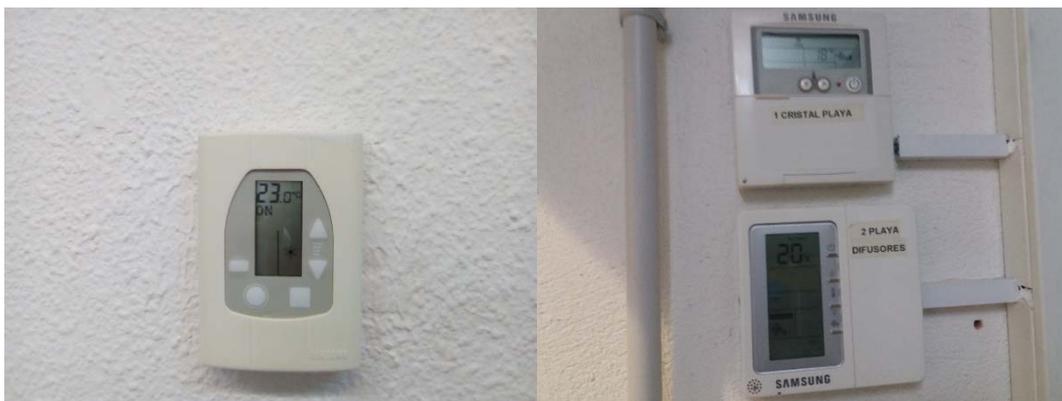
Durante las mediciones los equipos de climatización se encontraban en modo refrigeración, mostrando el registro diferencias entre estancias. Mientras en secretaria y el despacho zona este en planta segunda, las temperaturas son las indicadas en el RITE para cumplir con las directrices de eficiencia energética, el despacho de medio ambiente en planta baja y la zona diáfana de urbanismo en planta tercera, las temperaturas eran inferiores a 26°C.

Imagen 21. Termostatos consigna zona urbanismo y zonas planta baja

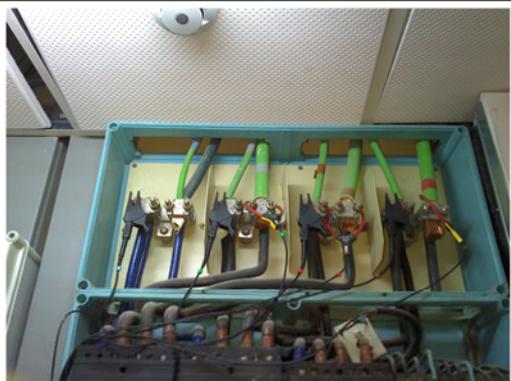
| Termografía | CGBT |

Si la diferencia de temperatura entre componentes similares bajo cargas similares supera los 15°C deben llevarse a cabo reparaciones de forma inmediata. Si no se corrige, el sobrecalentamiento de una conexión eléctrica suelta o con corrosión podría fundir o disparar la protección de todo el centro.

| Termografía | CGBT |
|--|---|
| Punto termografiado | Conductor eléctrico de acometida en CGBT |

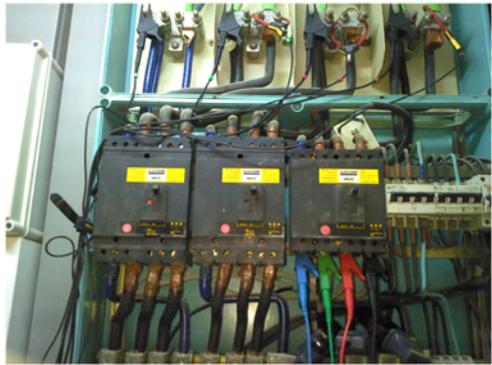
No se observan temperaturas elevadas en las conexiones de los cables eléctricos provenientes de la acometida de baja tensión del transformador y los conductores que conectan con los interruptores magnetotérmicos principales del CGBT. No existen gradientes de temperatura de consideración entre los conductores.

| Termografía | CGBT |
|---|--|
| Temperatura ambiente (°C) | 23 |
| Punto termografiado | Interruptor magnetotermico en CGBT |

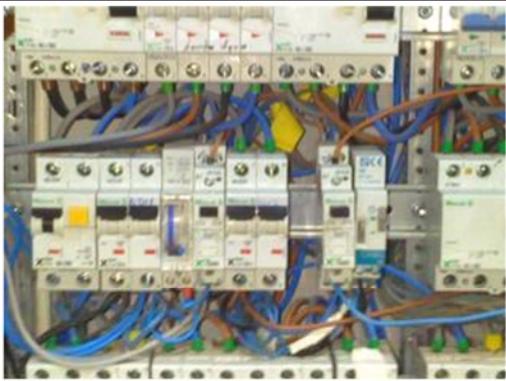
| Termografía | Cuadro secundario de alumbrados |

Señalar únicamente un componente en el cuadro secundario de alumbrados junto al CGBT, que debería ser revisado por seguridad aunque no presente defectos graves inmediatos.

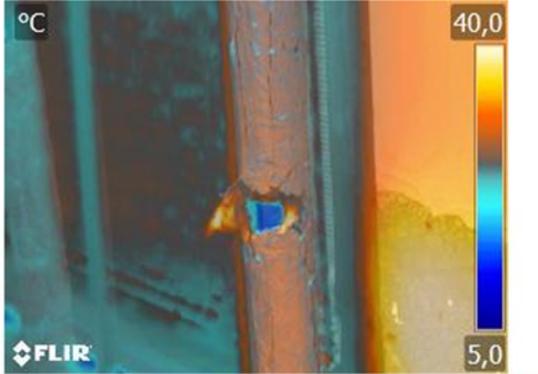
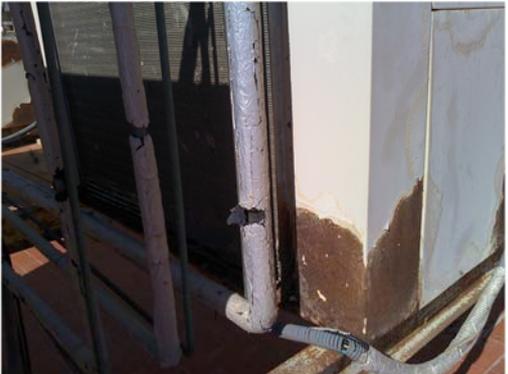
| Termografía | Equipo Hitecsa |

| Termografía | Equipo Hitecsa |
|--|---|
| <p>Punto termografiado</p> | <p>Rotura de aislamiento</p> |

En general, el aislamiento de las líneas de refrigerante de los Hitecsa se encuentra en buen estado aunque la capa de aluminio reflectante si está degradada. No obstante se han identificado algunos puntos en el que la coquilla aislante se encuentra rota y deja las tuberías en contacto con el ambiente.

Se recomienda aislar con coquillas elastoméricas los tramos de tubería de refrigerante que discurren por el exterior del edificio para limitar las pérdidas en el transporte del fluido. La reducción de pérdidas energéticas frente a una tubería sin aislar supera al 70%.

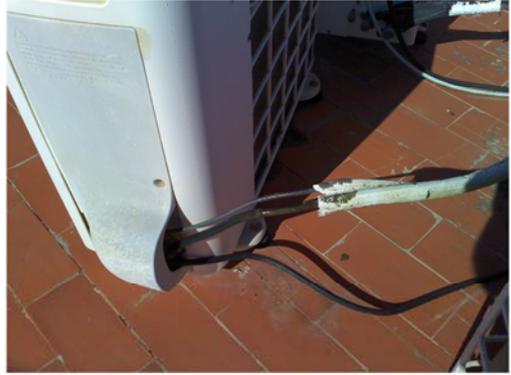
| Termografía | Equipo Carrier |
|---|--|
| Temperatura ambiente (°C) | 27 |
| Punto termografiado | Tramo línea refrigerante sin aislar |

Los equipos Carrier y otras marcas bomba de calor sin sistema inverter, tienen en buen estado el aislamiento de las líneas de refrigerante, a excepción de un equipo donde se ha dejado sin aislar un tramo considerable antes de entrar a la unidad exterior. Este punto es un punto de recalentamiento innecesario de la línea de baja presión del circuito.

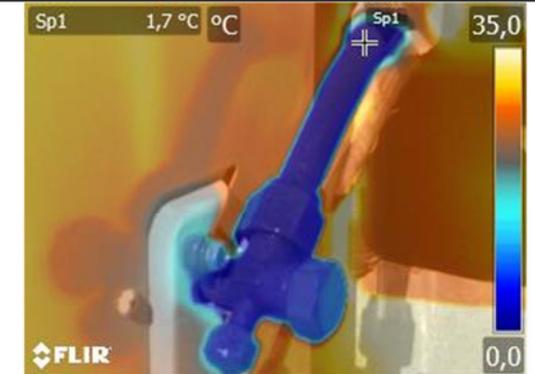
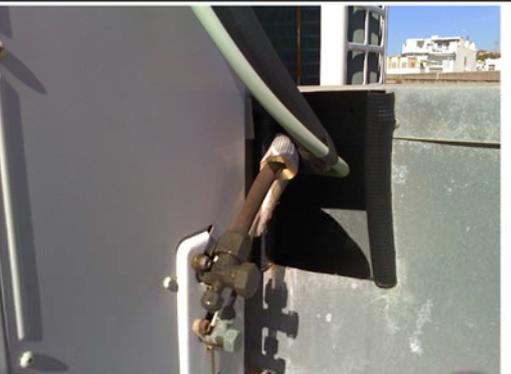
| Termografía | Equipo Samsung |
|---|--|
| Temperatura ambiente (°C) | 27 |
| Punto termografiado | Tramo línea refrigerante sin aislar |

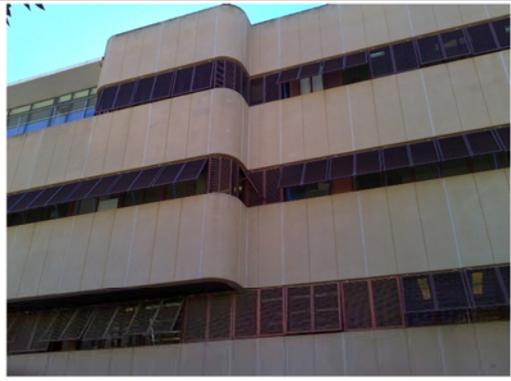
| Termografía | Fachada Norte |

Las condiciones climáticas durante la campaña de mediciones, con diferencias de temperaturas entre el exterior y el interior del edificio relativamente bajas, no permite visualizar de manera inmediata los puentes térmicos en los cerramientos e infiltraciones de aire por huecos de fachada.

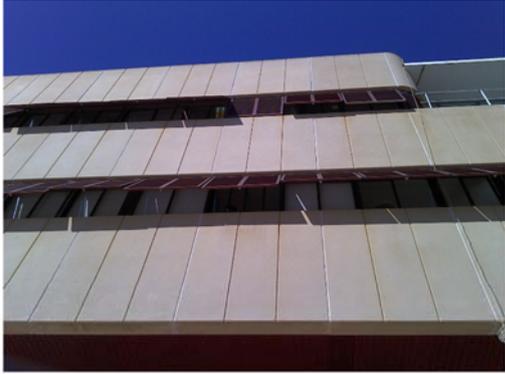
gradiente con los muros de casi 5°C. Al estar los espacios de esta zona del edificio climatizando en modo calefacción, se puede apreciar como las ventanas son los principales puentes térmicos.

| Termografía | Fachada Sureste |
|---|--|
| <p>Temperatura ambiente (°C)</p> | <p>25</p> |
| <p>Punto termografiado</p> | <p>Cerramientos-Ventanas 2ªPlanta</p> |

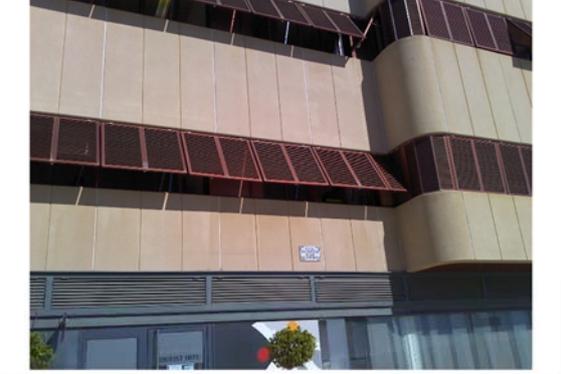
El caso contrario se produce en la fachada sureste, los muros del edificio se encuentran a mayor temperatura que la ambiental por la radiación recibida. Los elementos de protección solar de lamas son los que mayor temperatura presentan, mientras que los marcos metálicos y los vidrios tienen una temperatura menor al no recibir la radiación solar. De todas formas presentan temperaturas superiores a los 26°C por lo que son puntos por donde se producen ganancias térmicas que los equipos de climatización deben compensar.

| Termografía | Fachada Sur |
|---|--|
| Temperatura ambiente (°C) | 25 |
| Punto termografiado | Cerramientos-Ventanas 1ªPlanta |

Se propone la sustitución de los actuales huecos acristalados, por ventanas con carpintería metálica con Rotura del Puente Térmico (RPT) con un valor de transmitancia térmica $U=1.2 \text{ W/m}^2\cdot\text{K}$ y dotadas con un doble acristalamiento con un vidrio bajo emisivo con un valor de transmitancia térmica $U=1,8 \text{ W/m}^2\cdot\text{K}$ correspondientes a una tipología de alta gama.

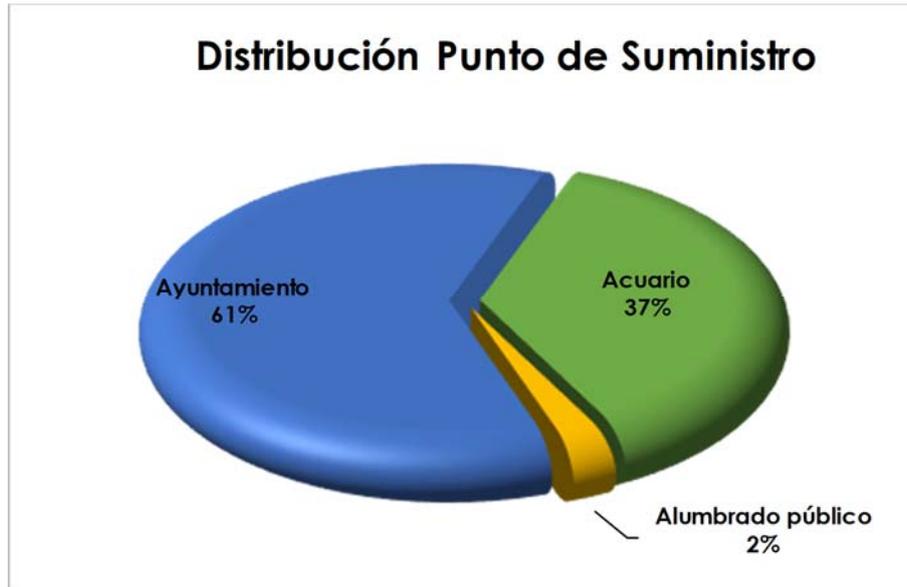
En función de las mediciones eléctricas realizadas en cada uno de estos edificios y en el alumbrado público, se ha estimado una distribución del consumo eléctrico de este punto de suministro entre los centros. El Ayuntamiento sería el principal consumidor con un 61% del consumo eléctrico anual del suministro, seguido del Acuario municipal con un 37% y el 2% restante correspondería al alumbrado público.

Gráfica 13. Distribución de consumo eléctrico del punto de suministro

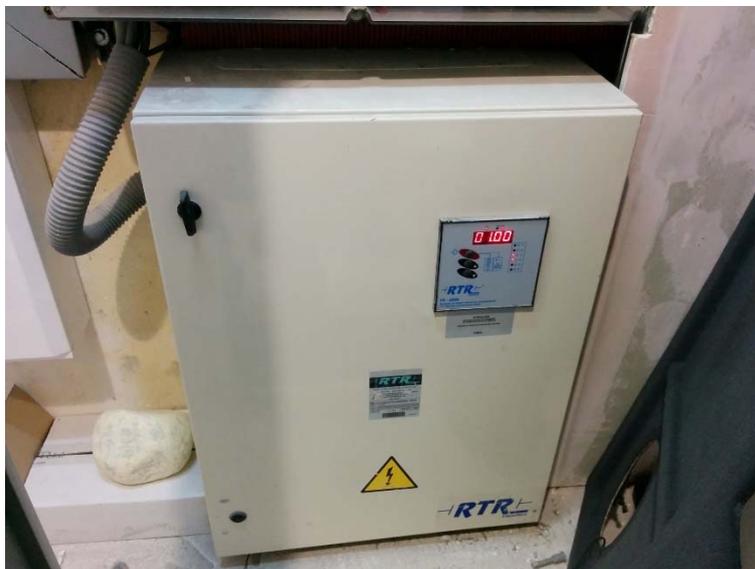
Por último, en el análisis del consumo de energía eléctrica, no se ha identificado ningún exceso de energía reactiva (kVArh), lo que representa que no hay ninguna penalización reflejada en la facturación. Es un indicativo de que la batería automática de condensadores que dispone el edificio funciona correctamente. Hay que destacar que, el periodo P3 no penaliza por excesos de energía reactiva.

Imagen 23. Batería de condensadores automática en CGBT del edificio

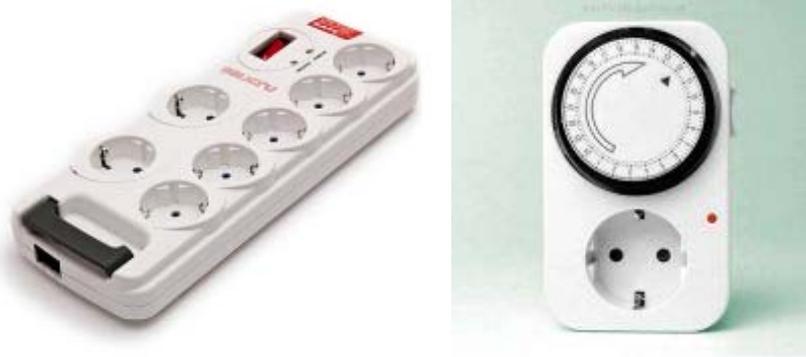
Una mejor alternativa para evitar olvidos debido a la necesidad de un apagado manual de las regletas consiste en el uso de enchufes programables que permiten el apagado y encendido automático de todos los equipos conectados a ellos según un horario preestablecido por el usuario.

Imagen 24. Regleta múltiple con interruptor y toma de corriente con control horario

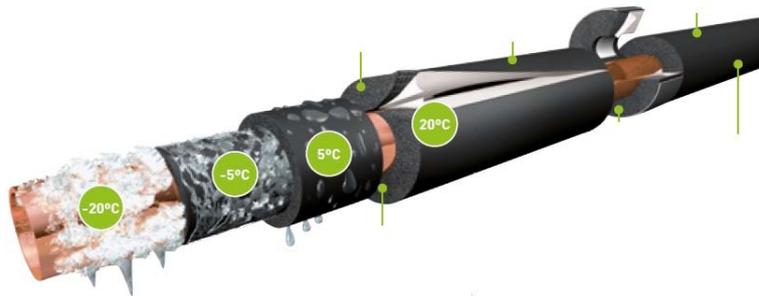
Imagen 26. Esquema del aislamiento térmico con coquilla elástica de una tubería.

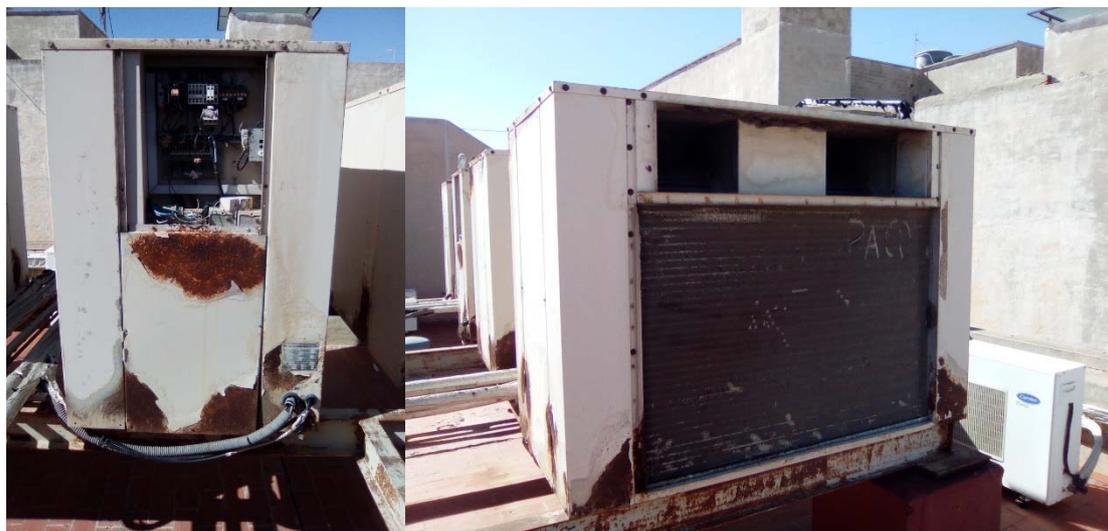
Imagen 28. Estado de conservación unidades exteriores equipos de climatización Hitecsa

El incremento del rendimiento energético con la introducción de los equipos nuevos VRV, se traducirá en un menor consumo eléctrico para una misma demanda térmica del edificio. De forma general, el aumento del ERR y COP de los sistemas VRV actuales frente a los sistemas partidos aire-aire con más de 10 años de antigüedad y uso de refrigerante R-22 es un 60%.

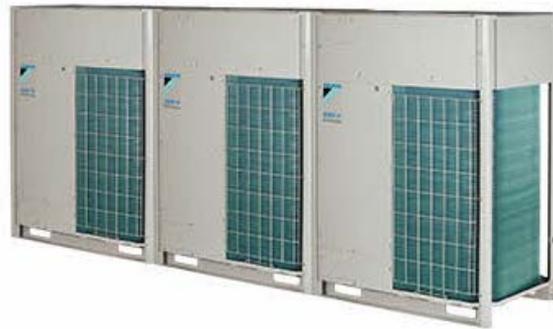
En los últimos años, los equipos de climatización aire-aire que mejores rendimientos energéticos y adaptación a las condiciones de demanda de edificios de oficinas, son los sistemas VRV (Volumen de Refrigerante Variable). A diferencia de los sistemas convencionales, que actúan parando y arrancando los compresores que mueven un volumen constante de refrigerante, los sistemas VRV mediante un variador de frecuencia ajustan su velocidad de 10% al 100%, adaptándose a la demanda térmica real en cada momento.

Imagen 29. Unidades exteriores de bombas de calor con sistema VRV

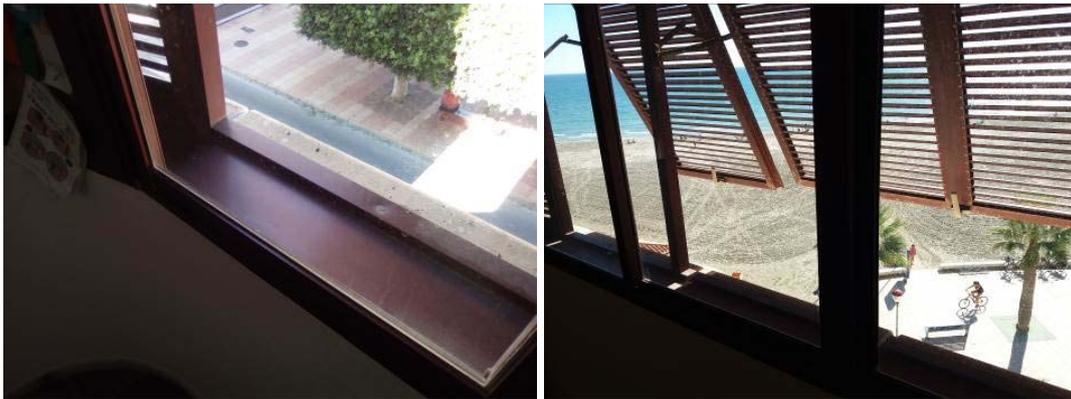
El edificio del Ayuntamiento de Santa Pola dispone de carpinterías y vidrios con bajas prestaciones energéticas resueltas mediante perfil de aluminio sin rotura de puente térmico y vidrios monolíticos.

Imagen 31. Carpintería de aluminio sin RPT con vidrio monolítico

Desde el punto de vista térmico, las carpinterías metálicas instaladas presentan un comportamiento poco aislante debido a la propia conductividad del material (no disponen de rotura de puente térmico), sumado a la elevada conductividad térmica del vidrio monolítico ($U=5,7 \text{ W}/(\text{m}^2\text{K})$).
